## Обследование элементов конструкции канатной дороги

**Объект обследования:** канатная дорога спортивного комплекса «Воробьевы горы», расположенного в парковой на юго-западе Москвы.

**Дата проведения обследования:** 28 сентября 2007 г.

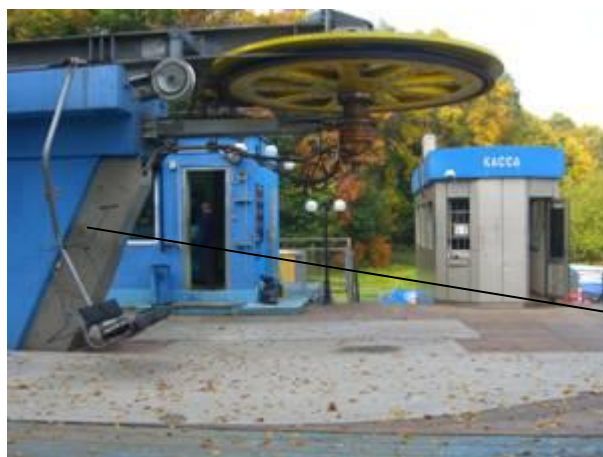
Пилон

Опора представляет собой бетонный *пилон* (наклоненную плиту) толщиной более 600 мм, служащий поддержкой механизма канатной дороги со стальными тросами.

*Рис. 1 Общий вид бетонного пилона*

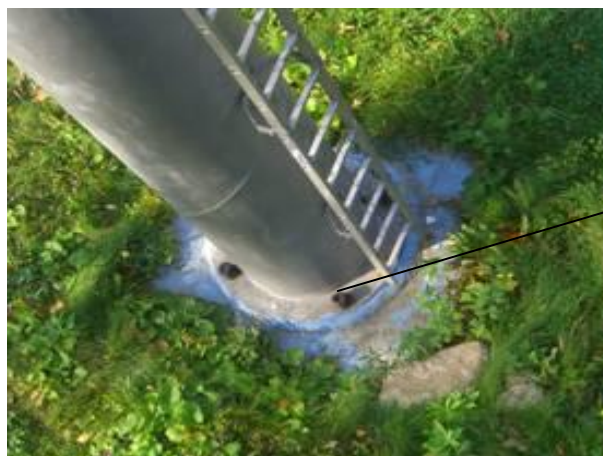
Анкерный болт

Четыре анкерных болта замоноличены в бетонный фундамент, являющийся опорой канатной дороги. Фундамент представляет из себя бетонную плиту, заглубленную на 5 метров в грунт.

*Рис. 2 Анкерные болты*

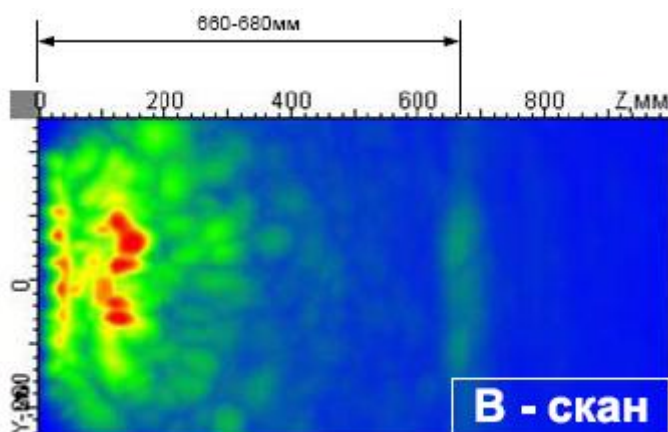
Рис. 7

- На томограмме внутренней структуры опоры (В-скан) (Рис.7) наблюдается характерное изображение донного сигнала на расстоянии 660-680 мм от поверхности сканирования, что соответствует реальной толщине конструкции.

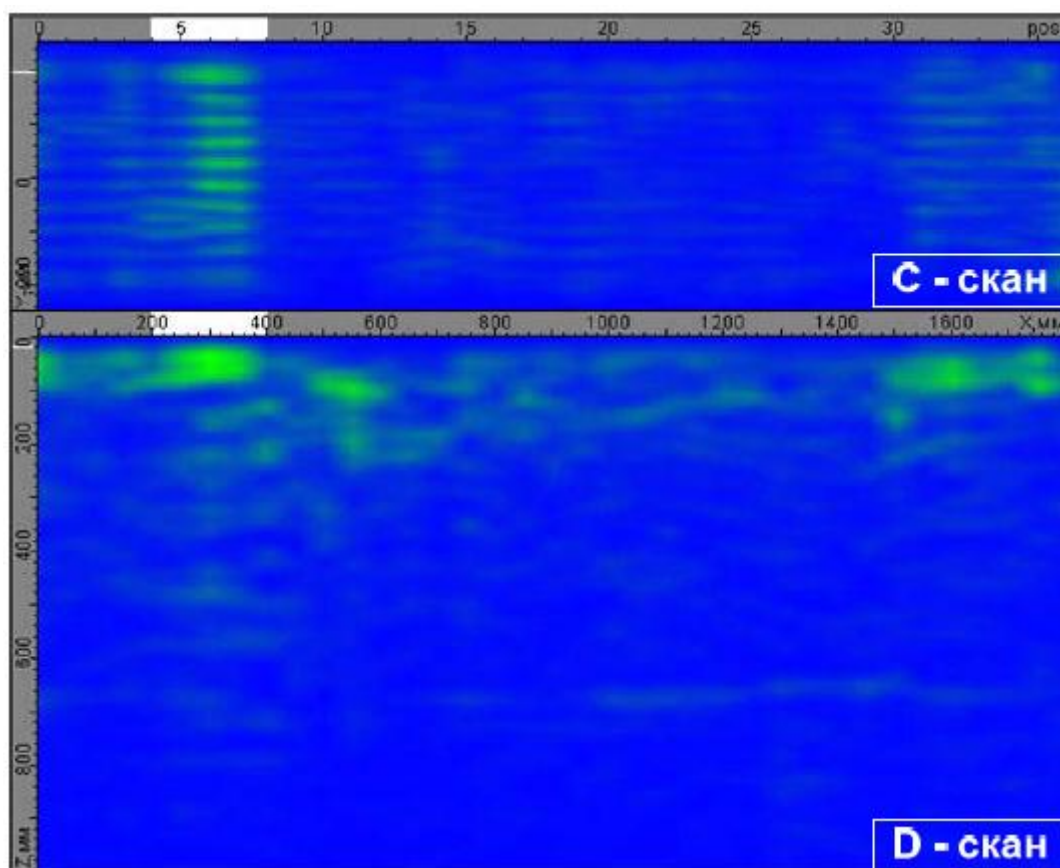
Рис. 10

- В диапазоне от 200 до 400 мм (с 4 по 8 позицию установки) на С-скане (Рис.10) наблюдается 10 характерно выраженных продольных полос повышенной яркости, говорящих о том, что в данной области на небольшой глубине располагается отражающая поверхность.

При рассмотрении D-скана (Рис.10) можно оценить глубину ее залегания - 60-70 мм.

Таким образом, можно сделать вывод, что в данном месте структура материала поверхности отличается от основного материала пилона и является более рыхлой.

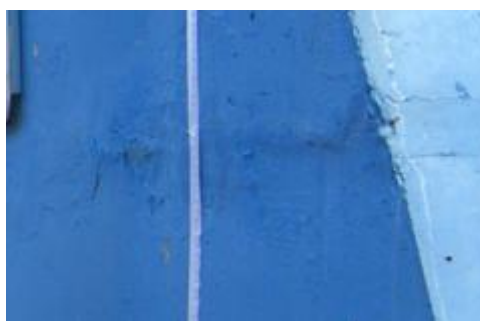
Рис. 11

Данный участок представляет собой заштукатуренный шов (Рис.11).

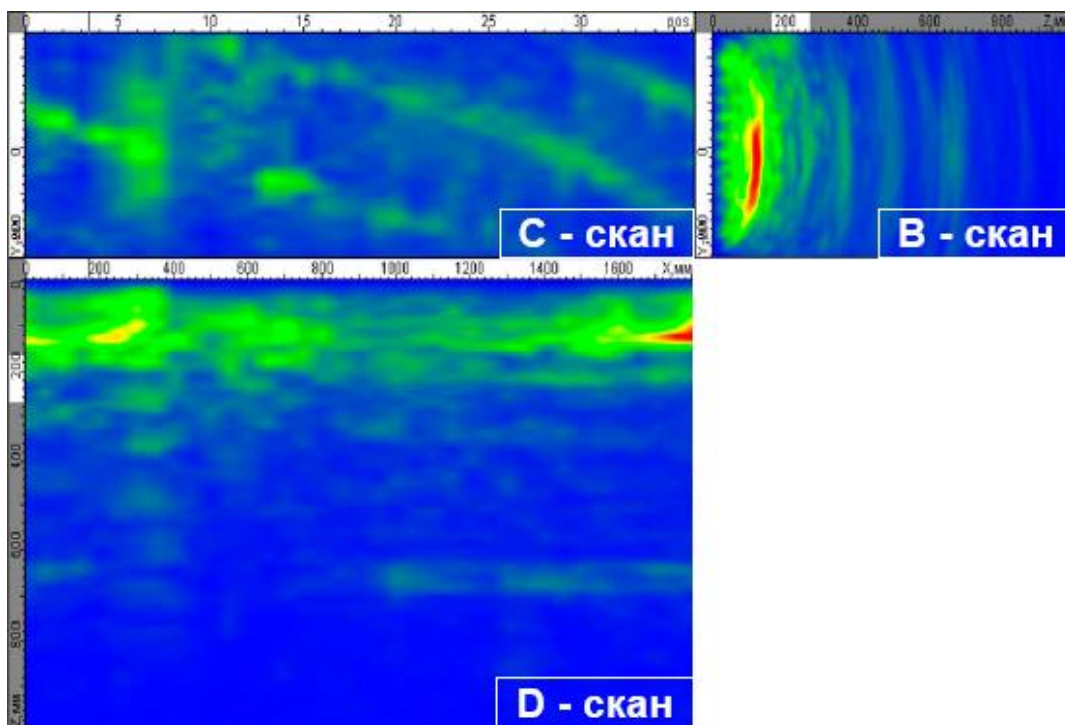
Рис.12

- На глубине 150 - 200 мм от поверхности сканирования предположительно находится слой арматуры. На С-скане (Рис.12) хорошо заметны наклонные светлые полосы, являющиеся образами арматурных стержней.

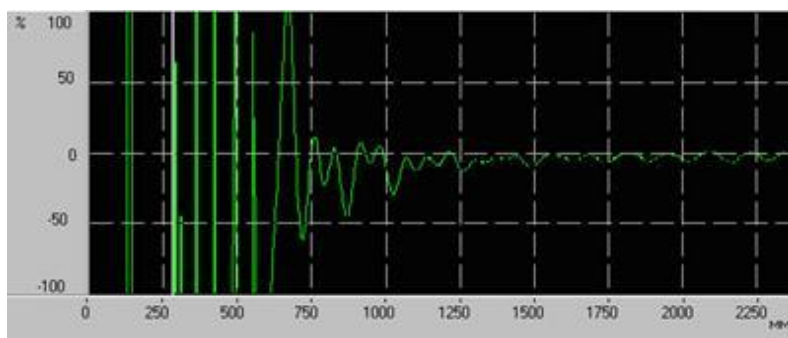
Рис. 13. Болт № 1

Сигнала, отраженного от конца стрежня, на всех А-сканах не наблюдается. Это говорит о хорошем качестве сцепления боковой поверхности анкерного болта с окружающим бетоном и о том, что длина анкерного болта превышает, по крайней мере, 700 мм.
