Цель обследования: оценка применимости метода акустической томографии для локализации зон с разрушенной гидроизоляцией и защитным слоем.

Объект обследования: участок верхней железобетонной плиты коробчатой верховой балки Нагатинского моста. Материал – бетон М500, армирование – тросовая арматура Ø52.5 мм, толщина – 300 мм.

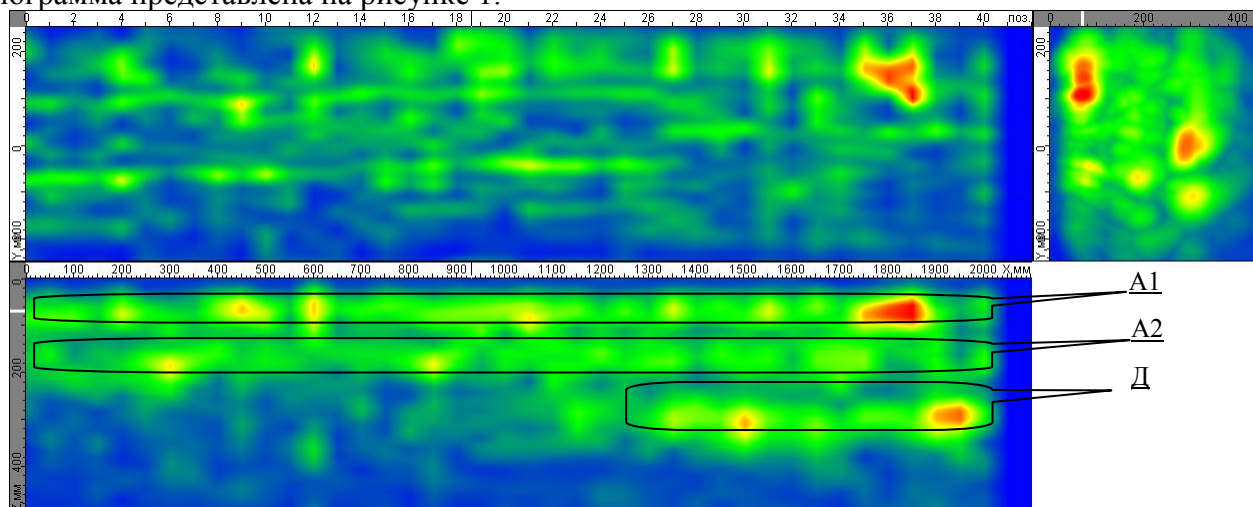
Рис.1 Томограмма первой зоны контроля.

Контроль проводился в зоне, где, согласно проектной документации, армирование выполнено в 3 слоя одиночной арматурой Ø12 мм. Тросовая арматура отсутствует. Полученная томограмма представлена на рисунке 1.

По томограмме видно, что донный сигнал есть не на всем участке сканирования. Согласно отработываемой методике это означает, что в зоне, где донный сигнал отсутствует – гидроизоляция в норме, а там, где сигнал виден – она нарушена.

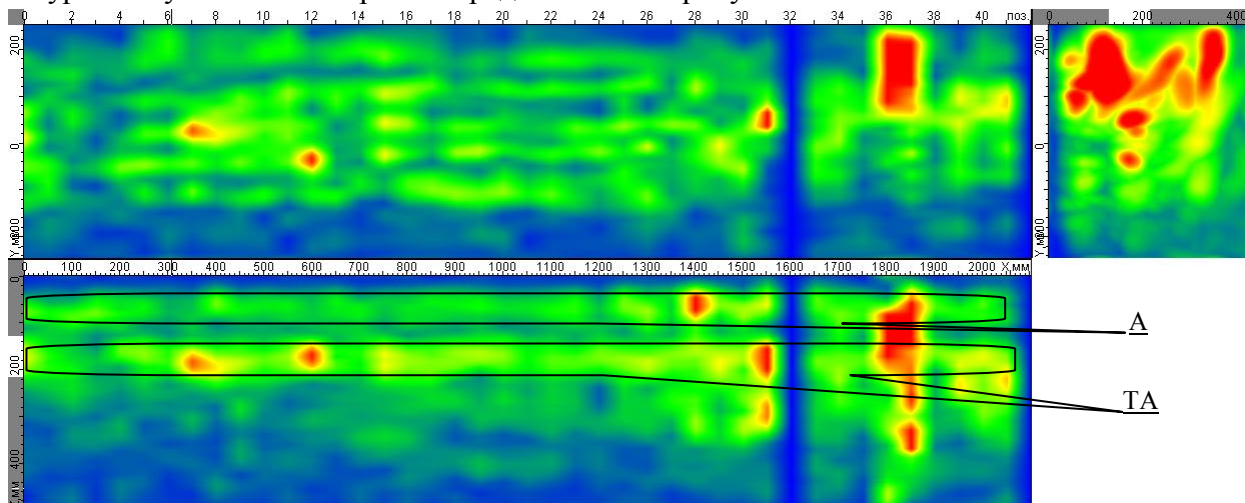
Рис.2 Томограмма второй зоны контроля

Контроль проводился в зоне, где, согласно проектной документации, заложена тросовая арматура. Полученная томограмма представлена на рисунке 2.

Образ донного сигнала на томограмме выделить не удастся, поскольку он сильно экранируется слоями арматуры.

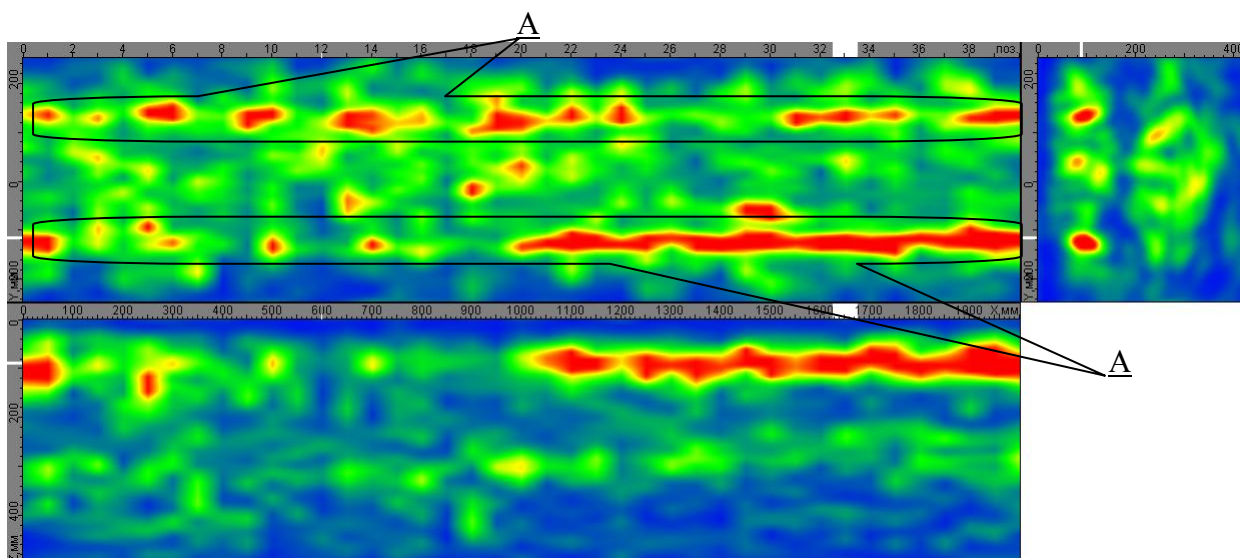
Рис.3 Томограмма третьей зоны контроля

Контроль проводился непосредственно около места обнаруженной протечки. Тросовая арматура отсутствует.

По томограмме видно, что образ одного из стержней значительно расширяется в своей правой части. Причиной этому может послужить локальная трещиноватость бетона, возникшая из-за коррозии арматуры, что, в свою очередь является косвенным показателем нарушения гидроизоляционного слоя.

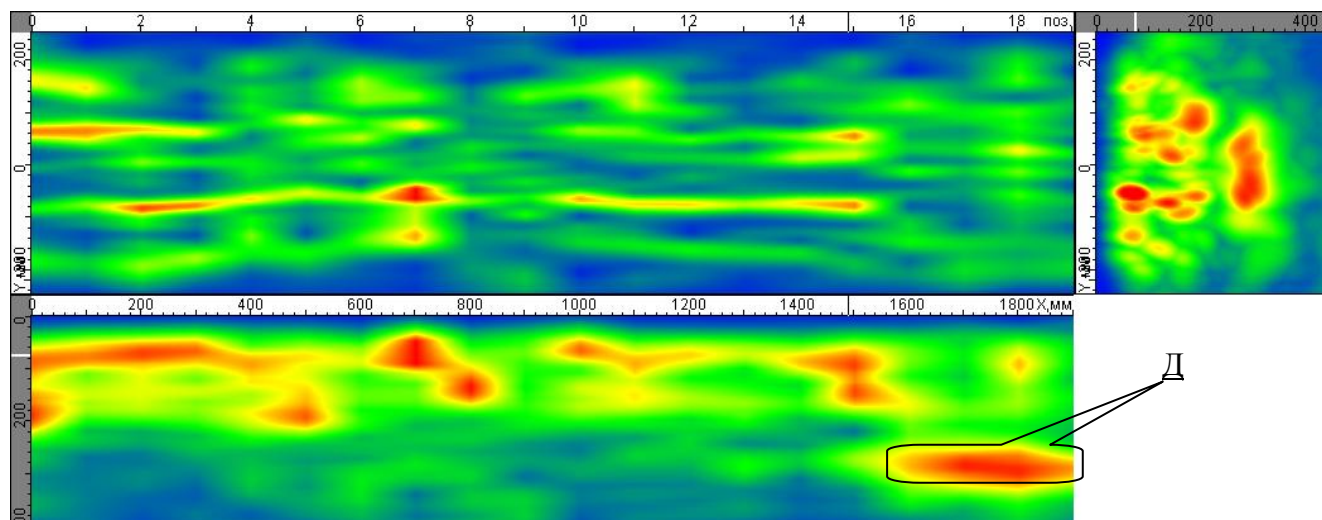
Рис.4 Томограмма четвертой зоны контроля

Как видно по томограммам, донный сигнал присутствует не на всей протяженности области сканирования. Зона, где он появляется – это зона с плохой «сцепкой» двух слоев бетона.
