Отчет о проведенном обследовании участка газопровода Грязовец-Ленинград-1, 61-85км

Цель работы – диагностика трубопровода при проведении работ по переизоляции.

Объект обследования – линейная часть магистрального газопровода Грязовец-Ленинград.

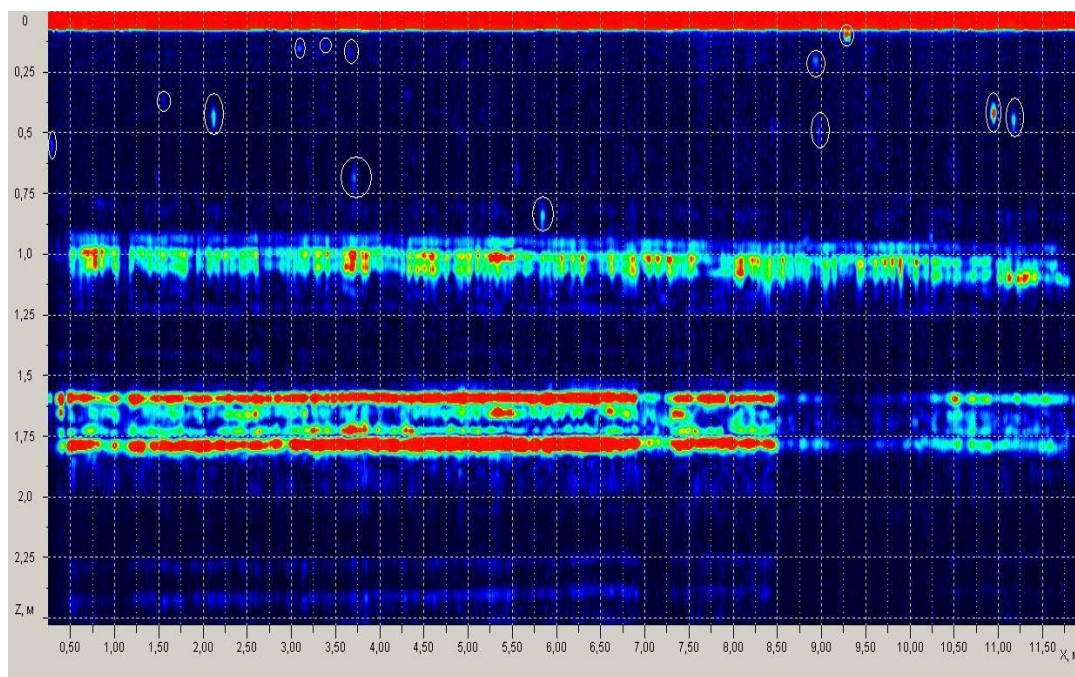
Сканограмма дефектной трубы

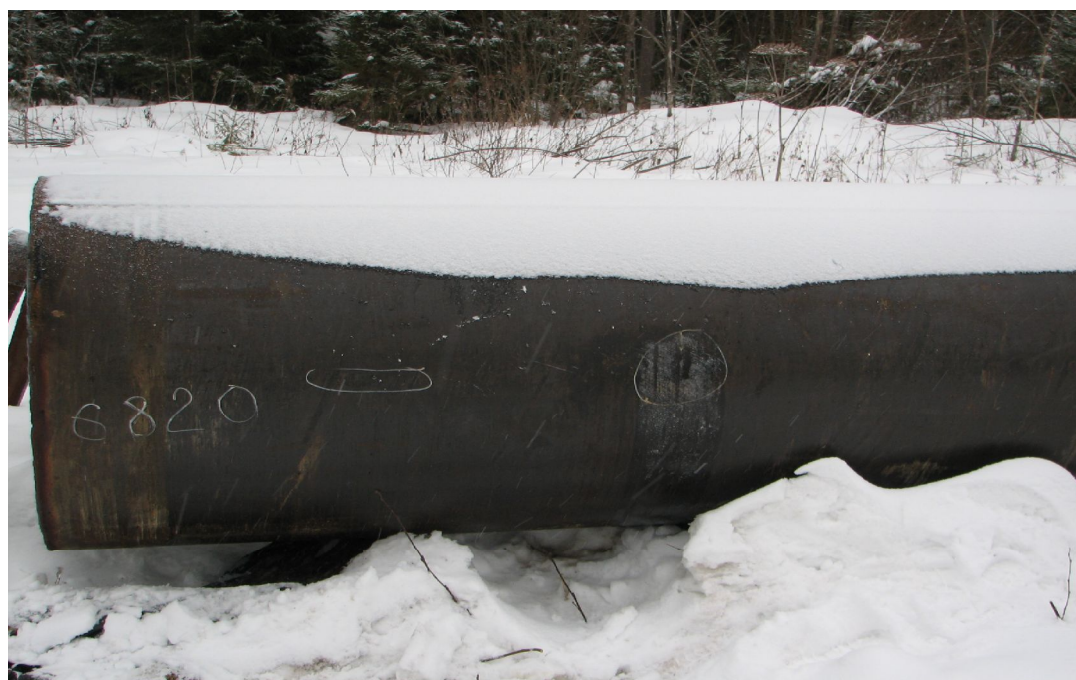
1. Обследование основного металла тела трубы. Для решения этой задачи применялся сканер-дефектоскоп А2075 «Сонет», позволяющий обнаруживать нераскрывшиеся трещины. Благодаря использованию этого уникального оборудования, было обнаружено и вырезано несколько труб с участками коррозионного растрескивания под напряжением.

Труба с выявленными с помощью сканера-дефектоскопа А2075 «Сонет» дефектами

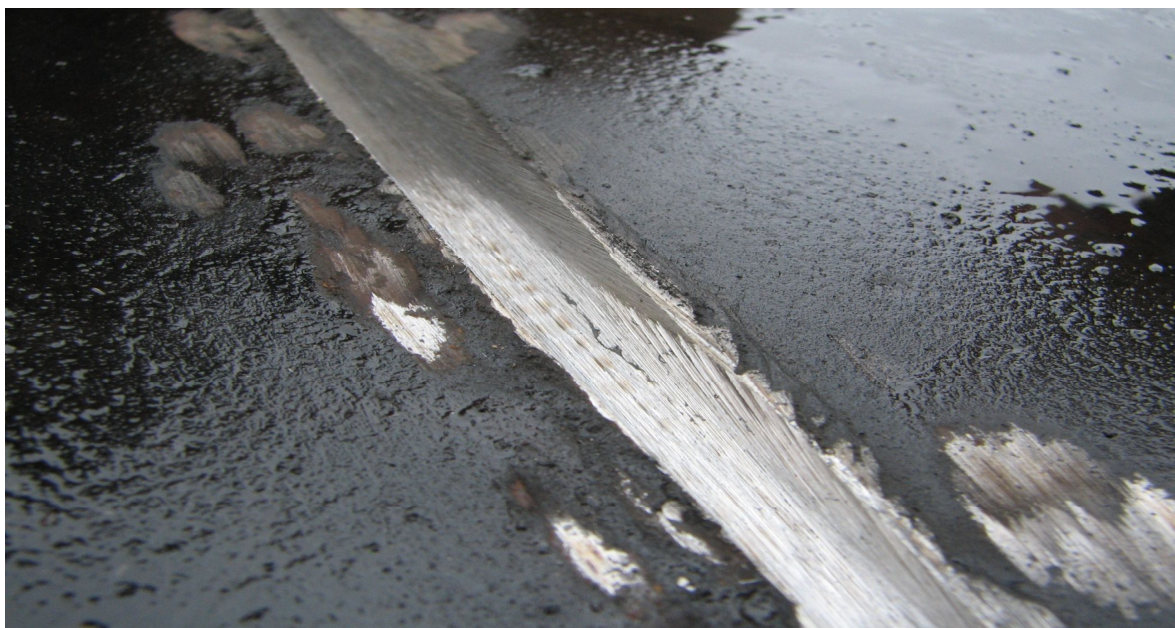
2. Обследование сварных швов. Был проведён ультразвуковой контроль десятков стыковых соединений, по результатам которого некоторые швы были отремонтированы, а некоторые вырезаны.

Подтверждение наличия дефекта в сварном соединении, выявленного ультразвуковым контролем.

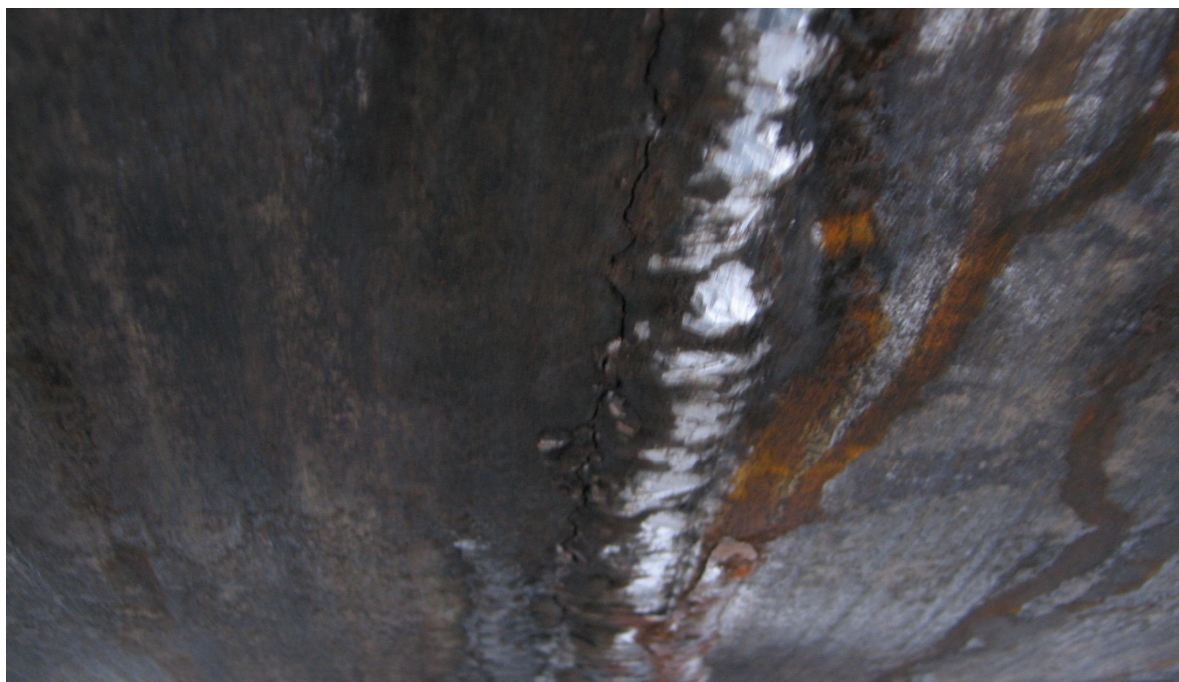
Раскрывшаяся трещина на сварном соединении

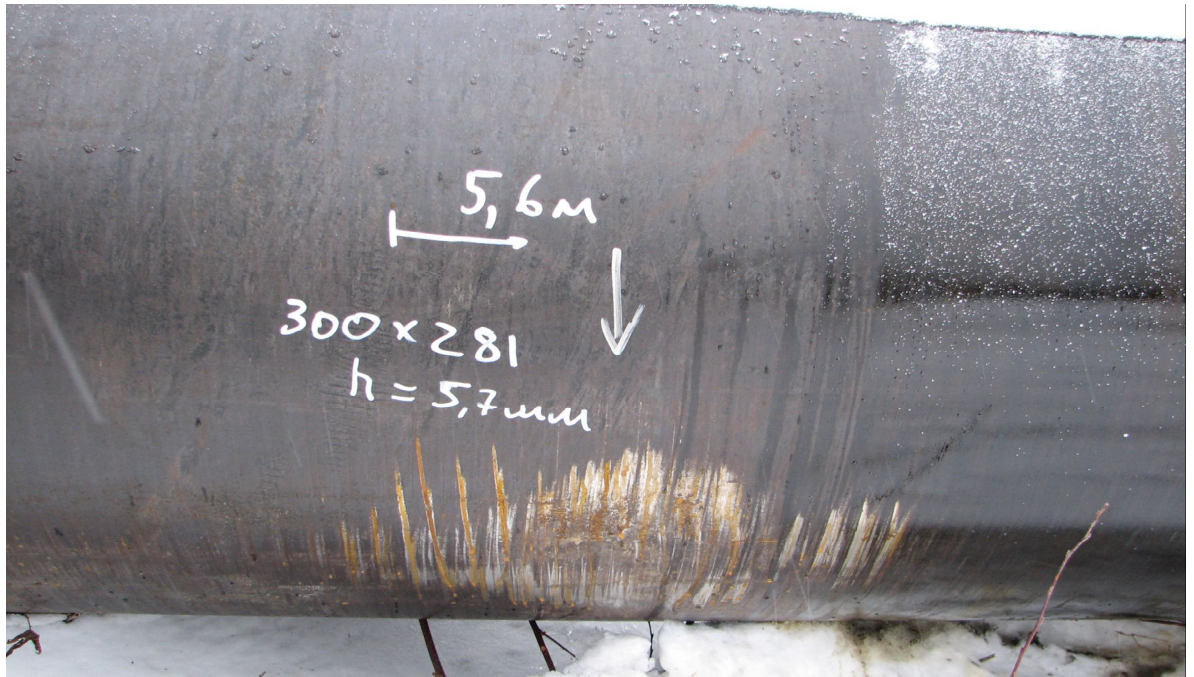
3. С помощью визуально-измерительного контроля было выявлено множество выбоин и вмятин, коррозионных участков на теле трубы, а также смещения кромок и подрезы на сварных стыках.

Вмятина на теле трубы.
