## Обследование элементов конструкции канатной дороги

**Объект обследования:** канатная дорога спортивного комплекса «Воробьевы горы», расположенного в парковой на юго-западе Москвы.

**Дата проведения обследования:** 28 сентября 2007 г.

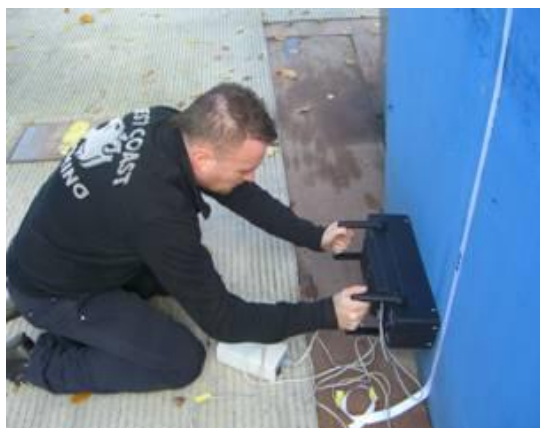
Рис.3

Сканирование проводилось с одной стороны вдоль одной линии. Шаг сканирования 50 мм, направление сверху вниз, количество установок антенного устройства 36, что соответствует длине полосы сканирования 1800 мм.

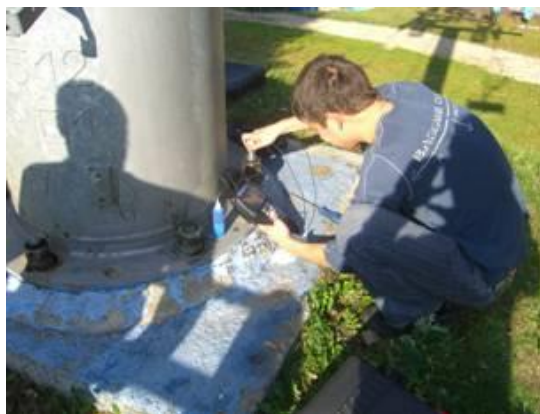
Рис.5

Перед проведением контроля торцевые поверхности болтов были очищены механическим способом от грязи и следов ржавчины. На зачищенные поверхности нанесен ультразвуковой гель Nord Test. Контроль проводился с помощью низкочастотного преобразователя [S0205](#) (25кГц), входящего в состав комплекта дефектоскопа.
