## Отчет о применении ультразвукового толщиномера А1207 для контроля металлических опор контактной сети.

**Объект обследования:** металлические столбы – опоры контактной сети.

**Цель обследования:** выявление мест утонения металла и измерения остаточной толщины металла опор контактной сети.

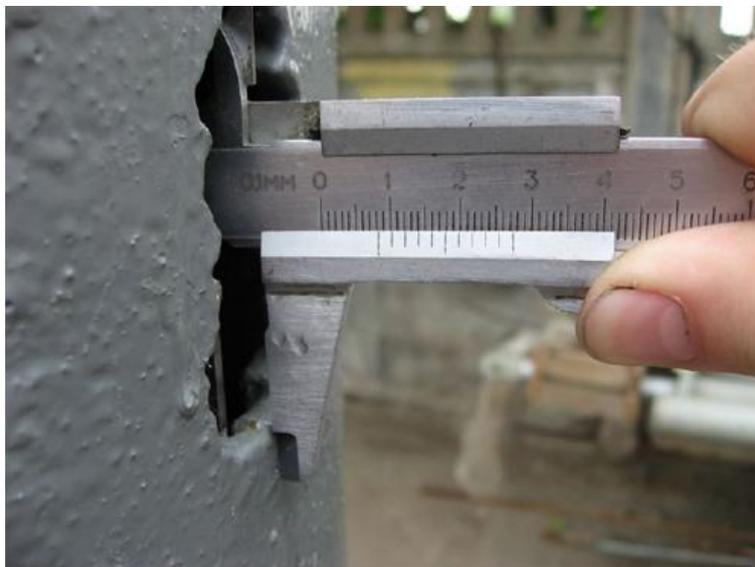
*Рис.2*

В одной из опор имелись технологические отверстия, которые позволили измерить в одном месте реальную толщину стенки опоры (около 8,2 мм).

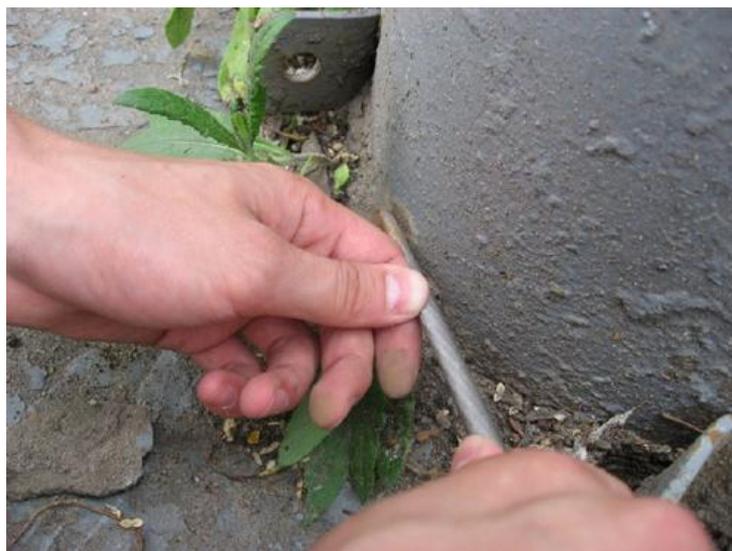
*Рис.3*

Далее были зачищены от краски и ржавчины две области в нижней части опоры, что является обязательным условием для получения достоверных результатов. Зачистка производилась напильником и заняла по времени около 2 минут. Следует отметить, что для проведения замера достаточно зачистить область около 10 мм<sup>2</sup>, что не портит внешний вид опоры и не требует перекраски всего изделия.

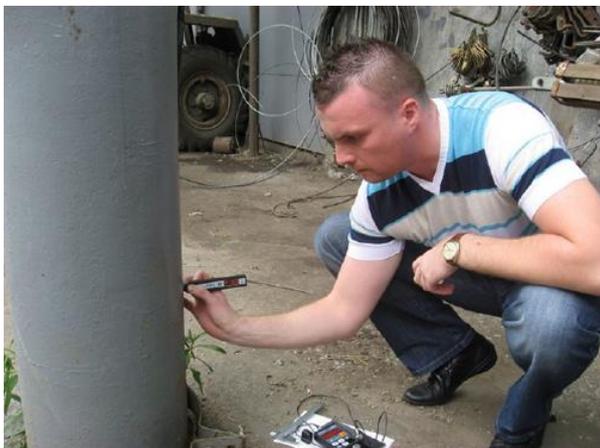
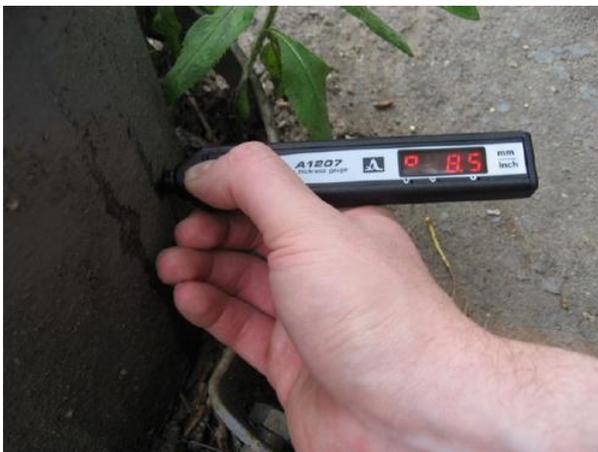
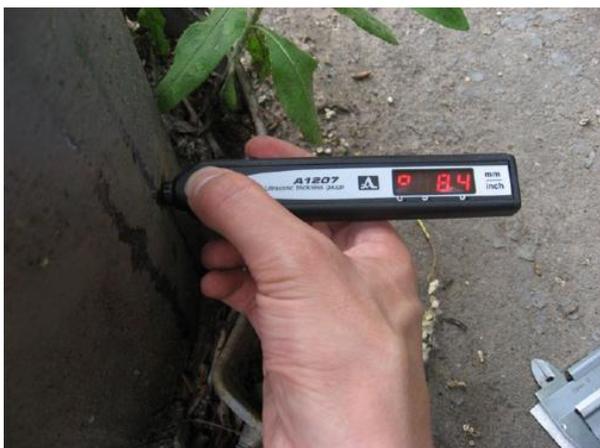
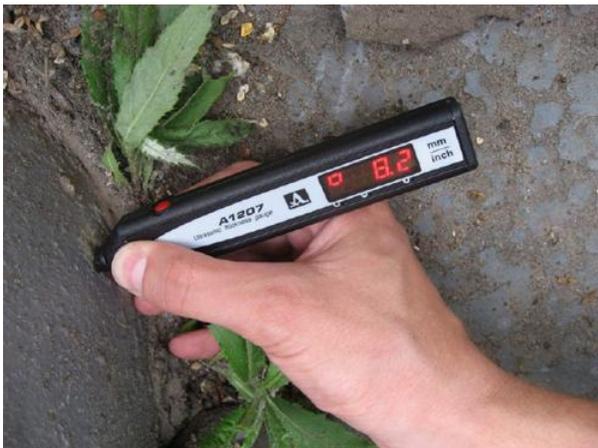
Рис.4

Далее было произведено несколько замеров в разных точках.

По данным, которые сообщили сотрудники встречавшей стороны, толщина стенки новой опоры должна составлять 9 мм, как видно из фотографий утонение на данный момент в надземной части колонны составляет от 0,5 до 0,8 мм, что является не опасным. Для того чтобы провести контроль подземной части опоры требуется раскопать участок земли, соприкасающийся с опорой, на требуемую глубину.
